Relatório Técnico

BELZONA[®] REVESTIMENTO DE TUBULAÇÃO ENTERRADA

CLIENTE: Siderúrgica – CE

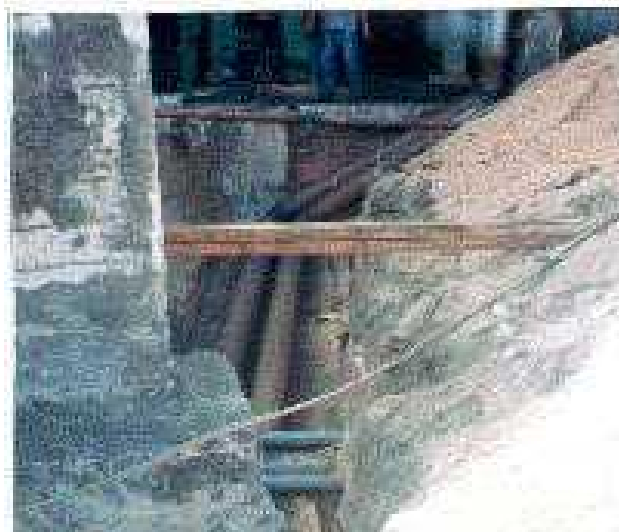
Tubulação enterrada nova, com necessidade de um revestimento externo.

1. Tubulação no local antes da aplicação.
2. Aplicação de Belzona[®]5811.
3. Aplicação final Belzona[®]5811.

A superfície da tubulação foi preparada com lixa manual. A recomendação de preparação de superfície foi de jateamento a metal quase branco, o que evita falhas de aplicação.
