Relatório Técnico

BELZONA® REVESTIMENTO EXTERNO EM TUBULAÇÃO DE 36”

CLIENTE: Petroquímica, Camaçari, Bahia.

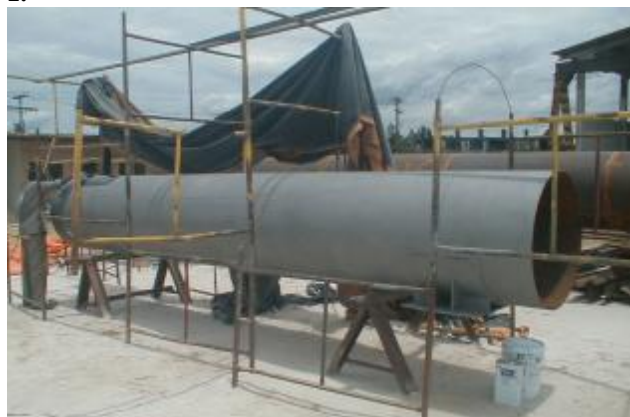
1. Tubulação após preparação de superfície.
2. Aplicação de Belzona®5811.
3. Idem anterior.
4. Tubulação após 2 anos da realização do serviço (notar que o revestimento encontra-se em perfeita condição).

A superfície foi preparada com jato abrasivo a metal quase branco. Após preparação da superfície aplicamos Belzona®5811 revestindo toda a tubulação, criando uma barreira de proteção contra corrosão.

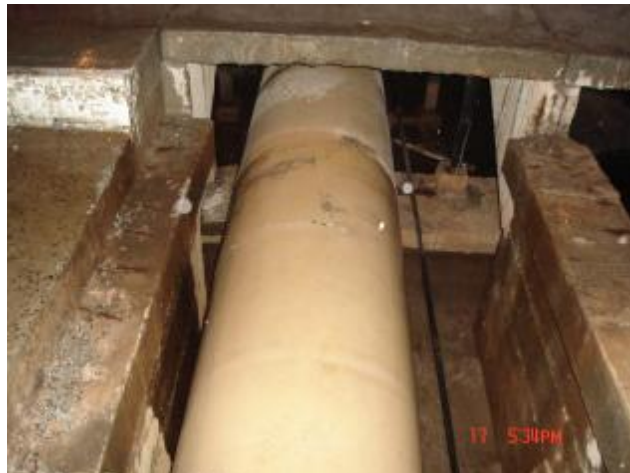
4.

Esse serviço foi realizado em 27/01/2004 dois anos após realização do mesmo foram retiradas fotos na qual o revestimento encontra-se em perfeitas condições, fotos retiradas em *17/05/2006*.
