Relatório Técnico

BELZONA[®]
“SOLDAGEM A FRIO” DE TRENA
DE NÍVEL DE MEDIÇÃO
DO TANQUE TQ 3114.01-02

CLIENTE: Petrolífera, Bahia

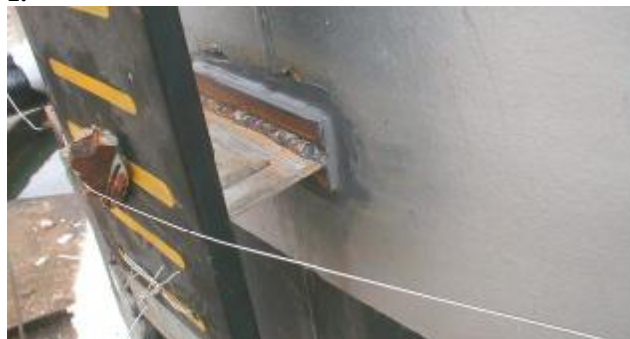
1. Suporte de fixação “soldado a frio” com Belzona[®] 1111.
2. Suporte de fixação “soldado a frio” com Belzona[®] 1111.
3. Serviço concluído.

O serviço foi executado com o tanque em operação (2,62 m de nível). A superfície foi preparada com lixa manual. Após limpeza, a trena de medição foi “soldada a frio” com Belzona[®] 1111, realizando também os devidos ajustes.
