Relatório Técnico

BELZONA[®] **FIXAÇÃO POR “SOLDAGEM A FRIO”** **DE ANEL NO MOINHO MO 121-02**

CLIENTE: Química, Camaçari, Bahia.

DATA DA APLICAÇÃO: 20 de Março de 2003.

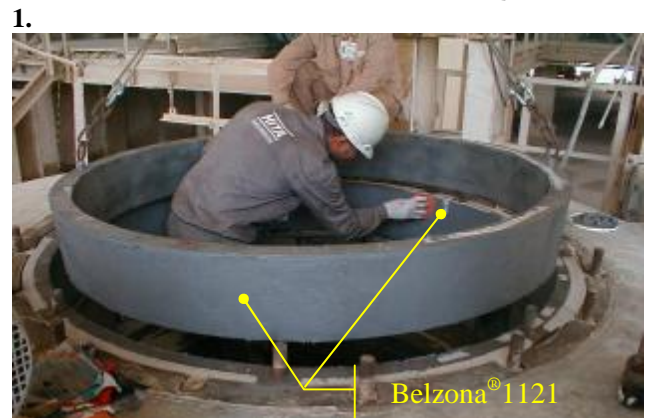
1. Aplicação de Belzona[®] 1121 na superfície externa do anel e na área interna da base do moinho.
2. Aplicação de Belzona[®] 1311 na parte inferior da base.
3. Aplicação de Belzona[®] 1321 na parte superior.
4. Anel fixado, serviço concluído.

A superfície foi preparada com jato a metal quase branco (anel e base do moinho). Aplicou-se Belzona[®] 1121 na face externa do anel e internamente na base do moinho (mancal). Considerando que o produto do moinho poderá causar abrasão ao Belzona[®] 1121, aplicou-se o Belzona[®] 1311 (nas áreas superior e inferior) e o Belzona[®] 1321 (na área superior), pois estes produtos oferecem melhor resistência à abrasão.
