BELZONA® “SOLDA A FRIO” DE SUPORTES DE ISOLAMENTO TÉRMICO EM TANQUE

CLIENTE: Região de Produção, Bahia.

DATA DA APLICAÇÃO: Outubro a Novembro de 2001.

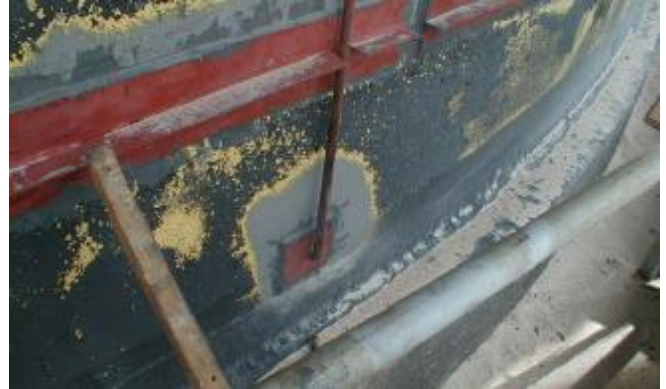
1. Barras de sustentação e placas “soldadas a frio” com Belzona® 1111.
2. Colocação de isolamento térmico no tanque.
3. Proteção do isolamento térmico do tanque.

O número de suportes de fixação foi definido de acordo com norma N-250. O tamanho da área de chapa para “solda fria” foi dimensionado pela HITa a partir de Folha de Dados do produto e de testes no CEPED e CENPES. Os mesmos, bem como as superfícies onde estes seriam fixados foram jateados para dar rugosidade necessária ao substrato. Aplicou-se o Belzona® 1111 nas placas de suporte e nas áreas pré-determinadas dos tanques, fixou-se os suportes de isolamento por um certo período, até que o Belzona® 1111 adquirisse a melhor performance.
