**BELZONA<sup>®</sup>**  
**REVESTIMENTO DE COOLER DE AR**  
**ÚMIDO A 100°C**

**CLIENTE:** Petroquímica, Camaçari, Bahia.

**DATA DA APLICAÇÃO:**  
4 e 7 de Abril de 2000.

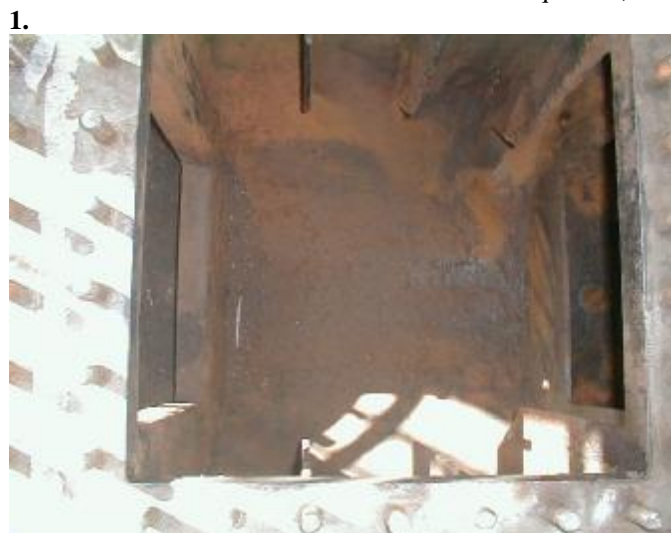
**SITUAÇÃO DA APLICAÇÃO:**  
Os cascos dos cooler's de ar úmido a 100°C K 5401-E03 e E04 apresentavam perda de espessura provocada por corrosão.

**PROBLEMA:**  
Os cascos dos cooler's sofreram corrosão nas regiões inferiores. O revestimento que tinha sido feito anteriormente com resina de outro fabricante sofreu ataque térmico e químico, apresentando rachaduras generalizadas. Era desejável revestir com material que resistisse quimicamente e a altas temperaturas. Foi utilizado o Belzona<sup>®</sup> 1391 que tem excelente desempenho a imersão em químicos até 130°C.

1. Detalhe de uma das áreas do casco do K5401-E04, antes do revestimento.
2. Detalhe da superfície preparada
3. Detalhe do serviço concluído com aplicação do Belzona<sup>®</sup> 1391.

**MÉTODO DE APLICAÇÃO:**  
Após preparação da superfície, a peça foi revestida aplicando-se Belzona<sup>®</sup> 1391.
