Relatório Técnico

BELZONA® **REVESTIMENTO INTERNO DE** **VÁLVULA DE RETENÇÃO**

CLIENTE: Química – Candeias, Bahia.

DATA DA APLICAÇÃO: 4 de Maio de 2006.

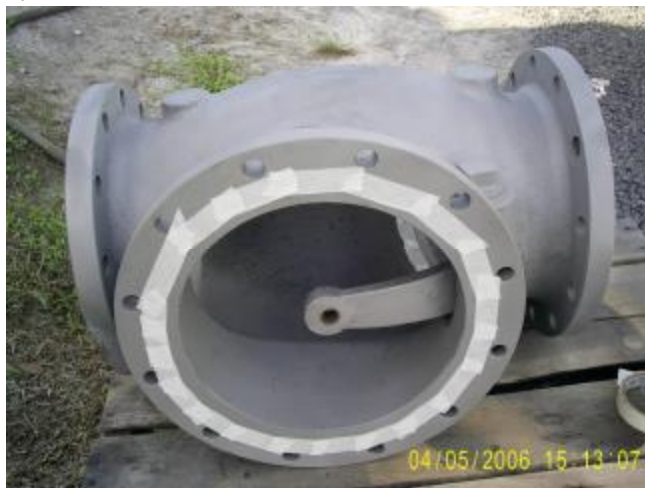
1. Válvula após preparação de superfície.
2. Superfície interna da válvula após aplicação da 2ª camada do revestimento Belzona®4311.
3. Idem anterior.

A superfície foi preparada com jato abrasivo seco a metal quase branco. Após limpeza, a superfície interna foi revestida com Belzona®4311. O revestimento foi aplicado em 2 (duas) camadas de 0,20-0,30 mm por camada. Belzona®4311 é um revestimento de excelente resistência a uma ampla gama de agentes químicos.
