Relatório Técnico

BELZONA® **REVESTIMENTO INTERNO DO** **TANQUE DE ÁGUA**

CLIENTE: Química – Candeias, Bahia.

DATA DA APLICAÇÃO: 16 de Julho de 2007.

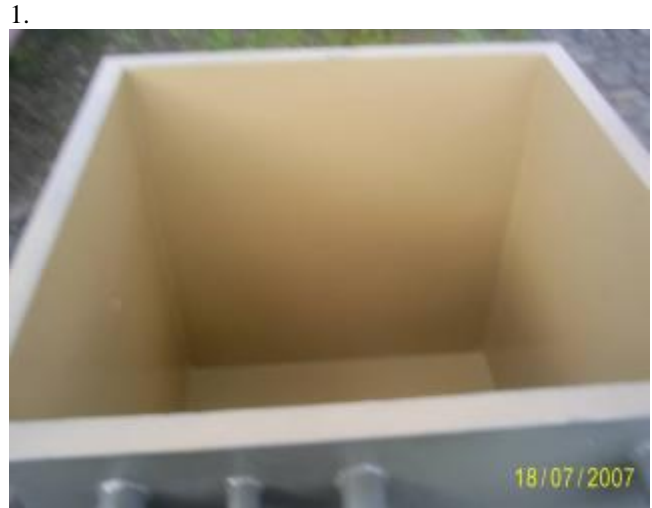
1. Serviço concluído após aplicação de Belzona®5811.
2. Idem Anterior.

A superfície foi preparada no padrão SA 2 ½” com jato abrasivo seco a metal quase branco. Após limpeza e preparação da superfície, aplicou-se o revestimento Belzona®5811 (duas camadas com espessura final de 400-500µ) em todo o tanque, produto que oferece excelente resistência à corrosão. Belzona®5811 têm aprovação ABS.
